Handreiking

Bepalen van technisch of constructief betonherstel

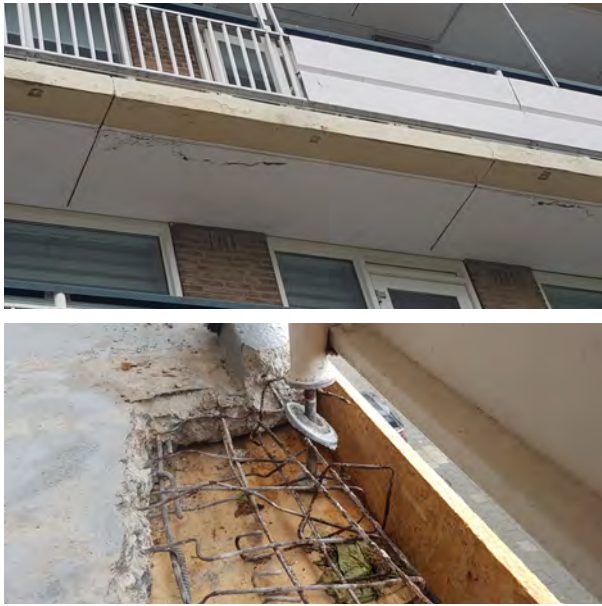
2.6 Uitkragende galerij

Uitkragende galerijvloeren hoogbouw.

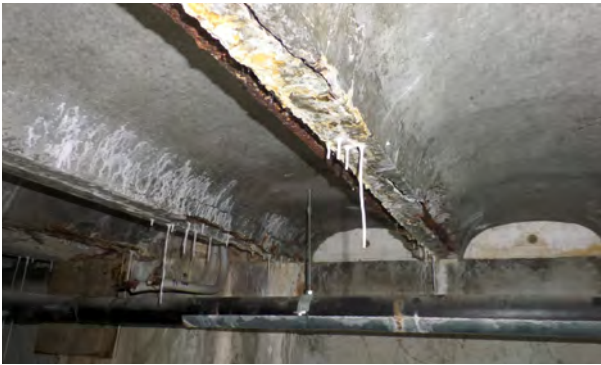
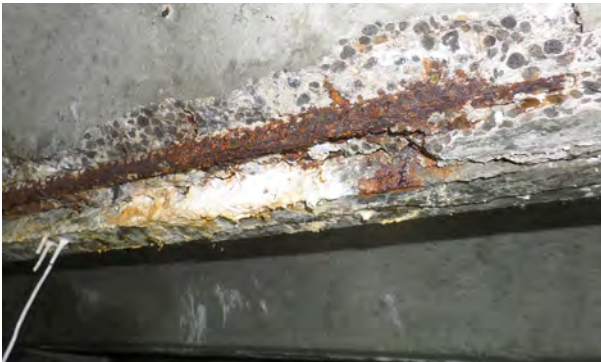
2.7 Vloer, kvaaitaal

- Inventarisatie van de aanwezige schadekenmerken per rib van het 50 cm brede vloerelement. Dit volgens de richtlijnen in CUR-aanbeveling 79. Indien overal al schollen beton zijn losgekomen en wapening is gereduceerd heeft een compleet onderzoek weinig toegevoegde waarde. Er zijn dan structureel maatregelen nodig.
- Beoordelen mate van inklemming van de elementen.
- Bepalen lengte van de elementen.
- Is er vervorming optredende (aan bovenzijde)?
- Wie heeft de elementen geproduceerd (veelal te zien op kopschotjes), zie opmerkingen?

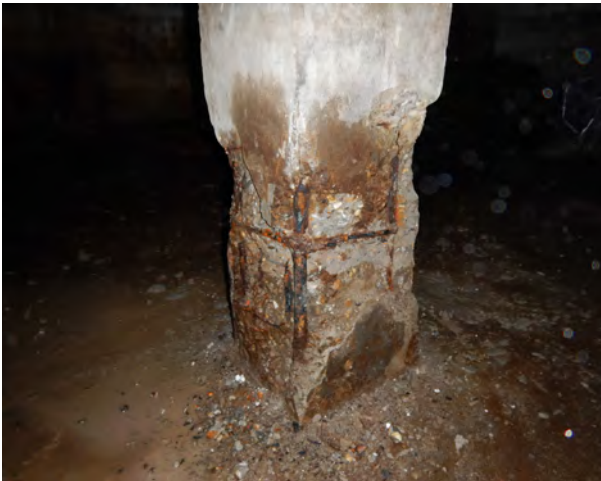
3.4 Betonkolom keldergebouw

- Dossieronderzoek, onder ander naar gepleegd onderhoud en gebruik van de ruimte in het verleden.
- Bepalen betondekking op wapening, in combinatie met carbonatatie diepte.
- Bepalen sterkteklasse beton (en daaruit af te leiden elasticiteitsmodulus).
- Bepalen staalafname aan wapening (reductie staaloppervlak).

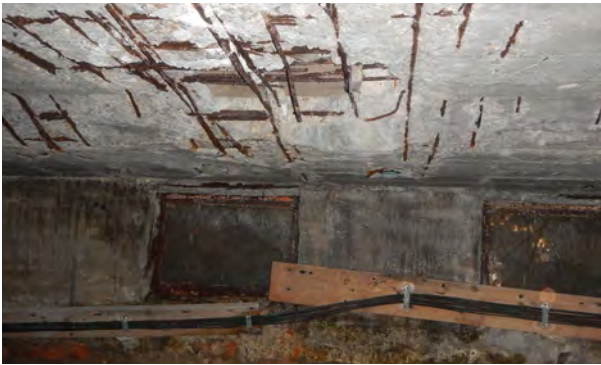
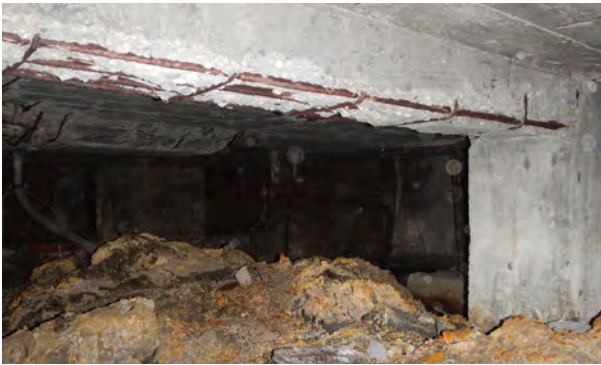
3.8 Begane grondvloer (kruipruimte)

Onderzijde begane grondvloer in kruipruimte gebouw. Betonvloer in het werk gestort, ondersteund door betonbalken op betonkolommen (onderheid).

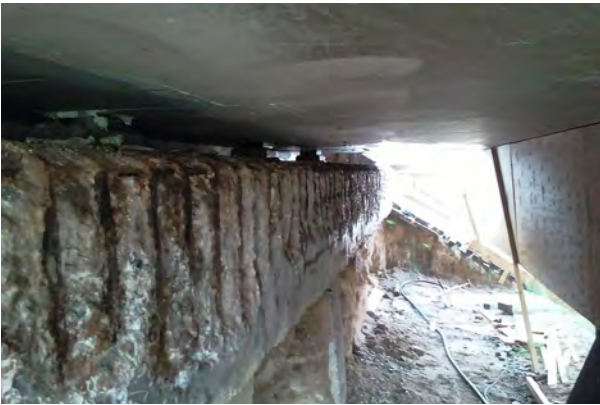
4.1 Landhoofd/ oplegbalk

Schadekenmerken

Als de samenhang van het beton onder de oplegblokken verloren is gegaan, is er sprake van constructieve gevolgen (het dek verzakt). Er is dan sprake van een constructieve reparatie RS.

- Dossier, zijn er tekeningen van de oplegbalk met vermelding van de ontworpen wapeningsconfiguratie?
- Vaststellen oorspronkelijke belasting door rijverkeer versus de huidige (belasting-) verkeersklasse.
- Bepalen afname van het doorsnedereductie staal.
- Beoordelen situatie ter plaatse van de opleg-blokken (is schade van invloed op functionaliteit oplegging?).
- Vaststellen aanwezigheid chloriden in het beton (ingemengd of ingedrongen) en het chloridegehalte ter plaatse van wapening.
- Is er momenteel sprake van lekkage via de voegovergangsconstructie?
- Zijn scheuren aanwezig in de constructie?

De lekkage via de voegovergangsconstructie moet worden verholpen. De situatie moet worden gestabiliseerd, bijvoorbeeld door het aanbrengen van een KB-systeem op de oplegbalk. Een verdere afname van de staaldoorsnede wordt daarmee voorkomen en de huidige situatie onder de opleg-blokken wordt gehandhaafd.

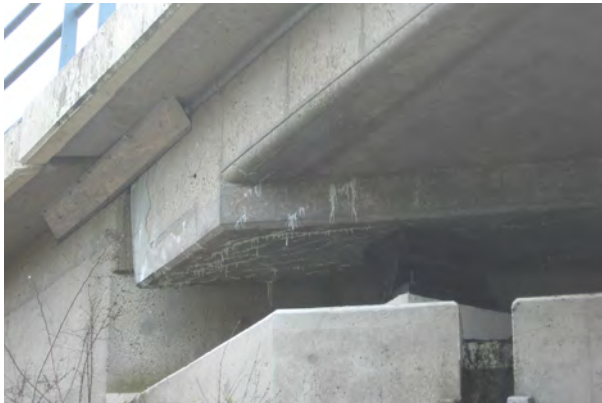
4.2 Randbalk Kunstwerk

Schadekenmerken

- Fijnmazig net van scheuren.
- Uitbloedingen, afzetting van witte uitslag. zichtbaar; geen putten in het betonstaal.

- Zie ook CUR-Aanbeveling 102 “Inspecteren en beoordelen van constructies met ASR”.
- Beoordelen aanwezige wapeningsconfiguratie en toets aan ontwerp.
- Beoordelen samenstelling beton, aanwezigheid reactief toeslagmateriaal, petrografie.
- Bepalen éénassige treksterkte, samenhang beton.
- Beoordelen oorsprong vocht, dichtheid voegen, dichtheid dek.

Bij ASR is het proces te stoppen door de vochtanvoer te belemmeren en drogen mogelijk te maken. Drogen leidt echter ook tot verlies van samenhang omdat de brokstukken door de expansie nu enigszins onder druk zijn gekomen. In dit geval is er echter onvoldoende betonstaal om deze druk op te laten bouwen. Daarom moet het beton worden vervangen dan wel moet het beton op spanning worden gebracht door een uitwendige constructie.

Indien de scheurwijdte c.q. expansie nog niet kritisch is, zou het afdoende kunnen zijn de vochttoetreding te stoppen en uitdrogen mogelijk te maken. In dat geval zou sprake zijn van een technische reparatie RT, namelijk om de levensduur van het beton te vergroten.
